Restaureringsrapport

T/B ØRNEN
1902

**Bredalsholmen Dokk
og Fartøyvernssenter**

Restaureringsrapport for *ØRNEN*, 1902

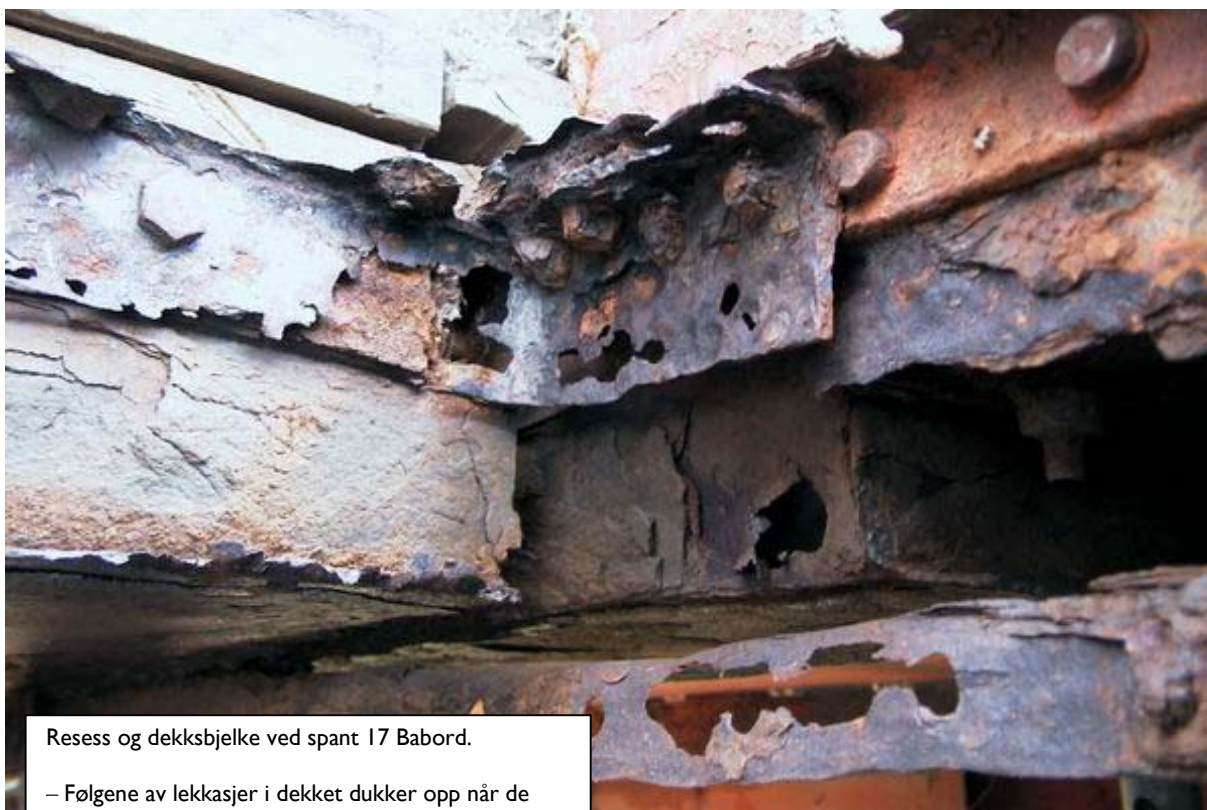
Resess og dekkssbjelke ved spant 17 Babord.

– Følgene av lekkasjer i dekket dukker opp når de ytre lagene fjernes.
Hva er den originale konstruksjonen, og hva er senere reparasjoner ?

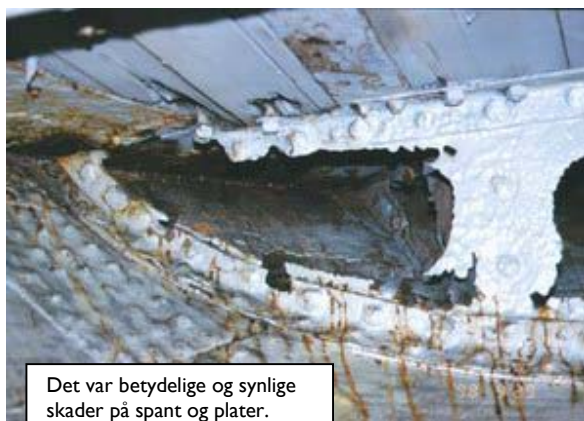
Det var betydelige og synlige skader på spant og plater.
Her Spant 0 i styrbord side
(# 0 SB)

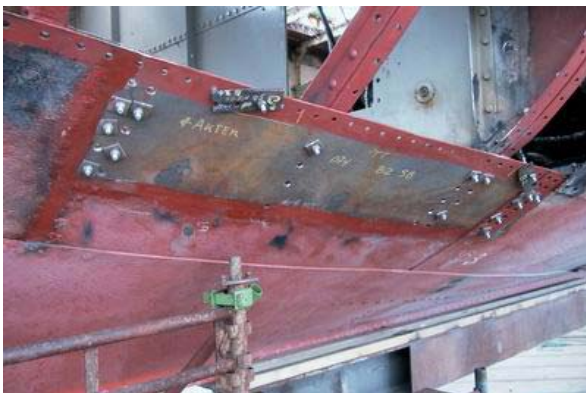
Et eksempel på delvis utskifting er de nederste plategangene under maskinen. Her var det innstøpt betongballast, og en utskifting av plater ville kreve fjerning og gjeninnstøping av ny betong.

For å klinke inn nye plater må en ha god tilkomst fra begge sider. I praksis ville dette ikke kunne la seg gjøre uten å løfte opp hele maskinen. Ensidig sveising (fra utsiden) ville vært teoretisk mulig, men problematisk fordi varmen ville ødelegge betongens vedheft til platene.

I maskinområdet er det ennvidere sannsynlig med oljeansamlinger i eventuelle lommer mellom betong og stål, noe som ville hindre tilfredsstillende sveising.

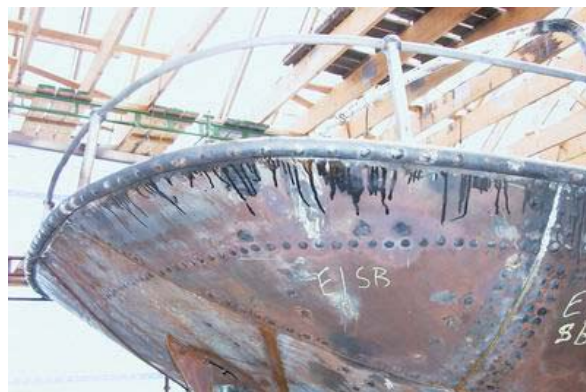
Fenderlist

Båtens langsgående fenderlist viste seg å gi betydelige problemer. Groptæringer i skrogplatene i over- og underkant av listen gjorde det nødvendig med lokale reparasjoner hvor underliggende plater ikke skulle skiftes. Det ble planlagt å fylle groptæringer med sveis, og å slippe overflaten glatt etterpå. Tæringer gikk imidlertid inn under kanten på fenderlisten og lot seg ikke fylle uten å sveise hele listen fast. Dette var ikke ønskelig, da listen var klinket til skroget i utgangspunktet.

Etter mye prøving og diskusjon besluttet vi å fylle groptæringer med sveis og altså sveise fast fenderlisten mot hudplatene. Etterpå slpite vi bort det mest skjemmende av sveisesømmen. Resultatet ble visuelt bra, og en må kjenne til nevnte problemstilling for å bemerke det.

Alternativet til denne løsningen ville ha vært å demontere fenderlisten i hele skipets lengde, fylle ut tæringer eller foreta lokale utskiftninger og siden klinker fenderlisten på plass igjen. En tradisjonell metode for å unngå korrosjon i vanskelig tilgjengelige rom er å fylle dem med *smeltet sauetalg*. Det oppsto imidlertid tvil om hullrommet i fenderlistene var stort nok for gjennomstrømming av den varme talgen, så vi endte opp med i stedet å presse inn **fett** i hulrommet (høytrykk) for å bremse fremtidig korrosjon.

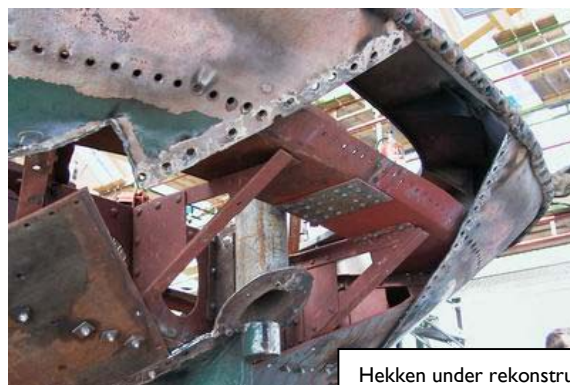
De akterste plater i hekken var dårlige og måtte skiftes. En eller annen gang i Ørnens lange liv har en lasket klinkeskjøt midt i hekken blitt sløyfet og erstattet med en sveist skjøt. P.g.a. uklarhet om hvor mye som måtte skiftes i dette partiet (ble først klart etter delvis demontering), endte Ørnen opp med en hekkplate som må sies å være noe spesiell. Den nevnte sveiseskjøten ble nemlig sløyfet til fordel for en hel plate, som da skulle skjøtes til D1 BB og D1 SB. Dette var teknisk sett en minimal endring, ettersom platene i D-gangen rundt hekken var sveiset sammen i utgangspunktet. Imidlertid viste det seg behov for utskifting av deler av de tilsluttende plater .

Hekken under rekonstruksjon

Resultatet ble en sammenhengende V-format ”dobbeltplate”. I ettertid er det ikke vanskelig å se at vi kunne ha reetablert den ”forsvundne” laskeskjøten midtskips for å få et tilnærmet originalt utseende, men denne operasjonen måtte av tekniske årsaker ha vært planlagt tidlig i prosessen. Vi lot denne skjønnhetsfeilen stå.

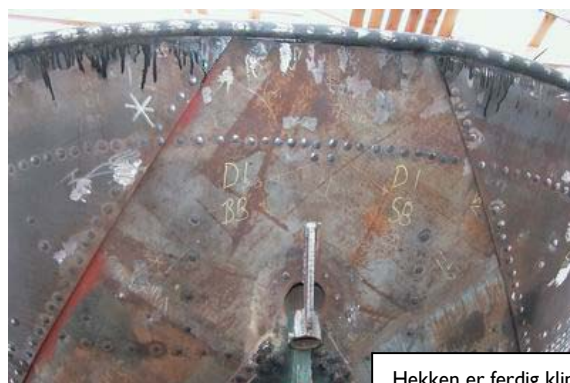
Hekken er ferdig klinket

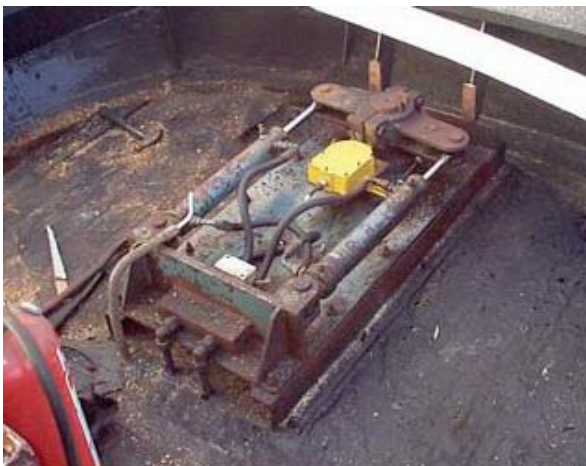
Styremaskinen var plassert på "ben" for å gi plass til den gamle rorkiste med pakkboks som stakk et stykke over dekk. Denne løsningen vanskeliggjorde vedlikehold av dekket under. Da en "moderne" påsveiset forhøyning av skanse-kledningen ble fjernet i forbindelse med restaureringen ble styremaskinen mer synlig.

Eieren ønsket derfor å montere styremaskinen på en lav sokkel direkte på dekk. Den opprinnelige rorkisten inkl. pakningsboks var ødelagt og måtte erstattes.

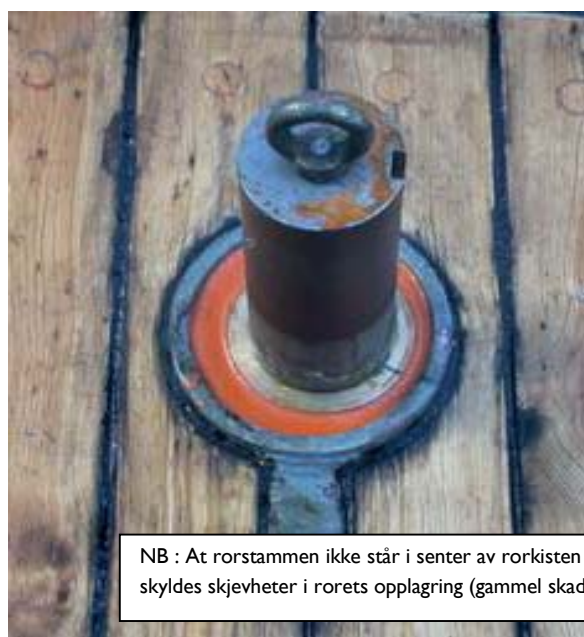
NB : At rorstammen ikke står i senter av rorkisten skyldes skjevheter i rorets opplagring (gammel skade)

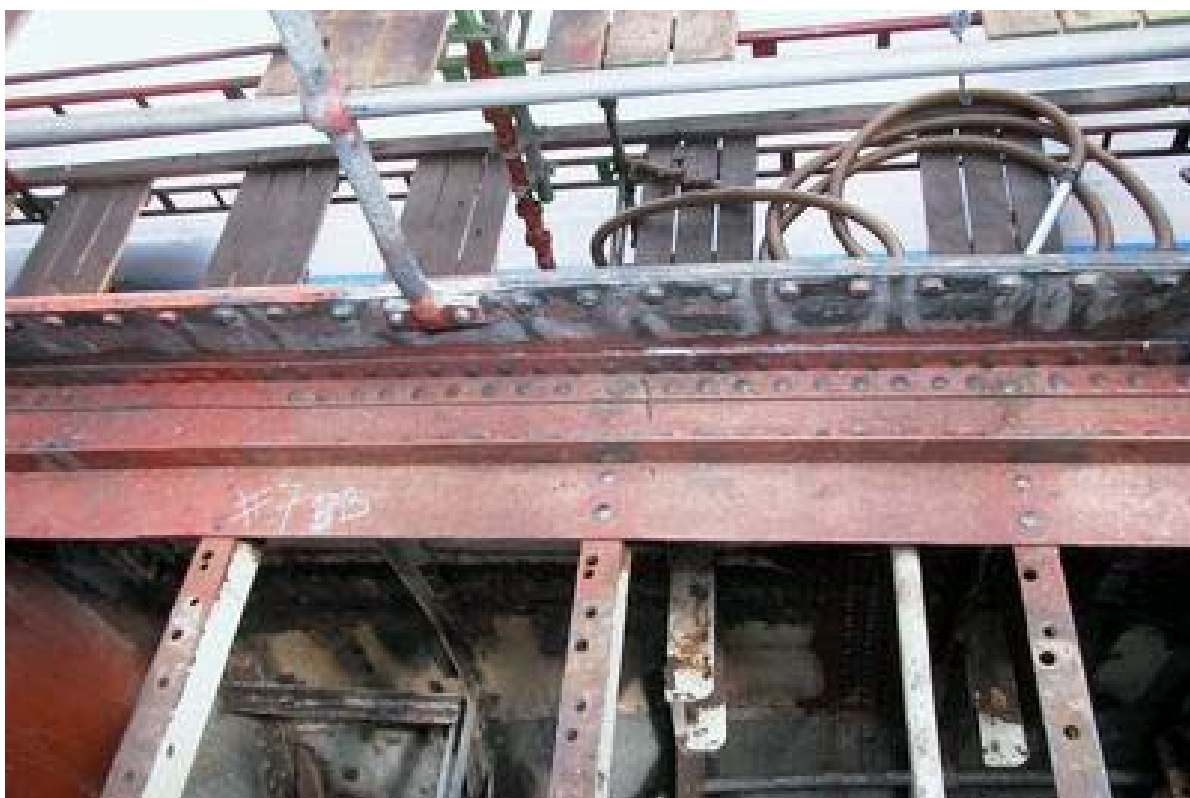
Oversikt over plater utskiftet på BDF 1998-2000.

(Grønn markering angir utskiftet stål, gul markering angir platenr.)
